Remise en état de la presse n°2 du moulin de Stosswihr

Stosswihr, 6 novembre 2019

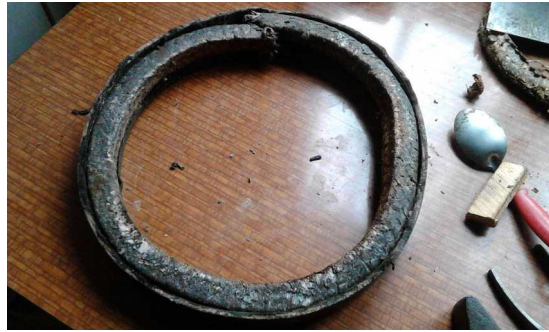
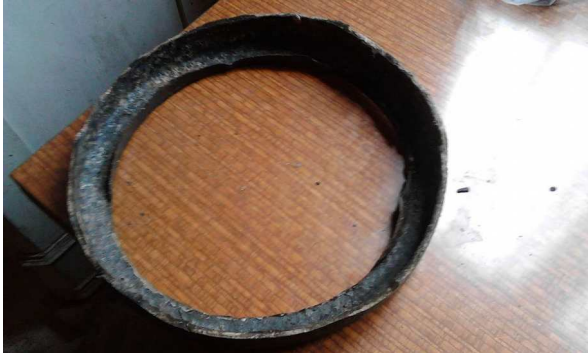
Et voilà le vieux joint de cuir défaillant, tout juste extrait de la gorge du cylindre, encore farci de sa mèche de fibre de remplissage.

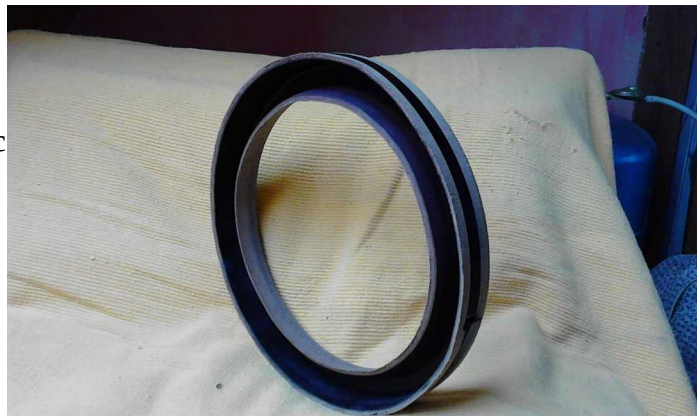
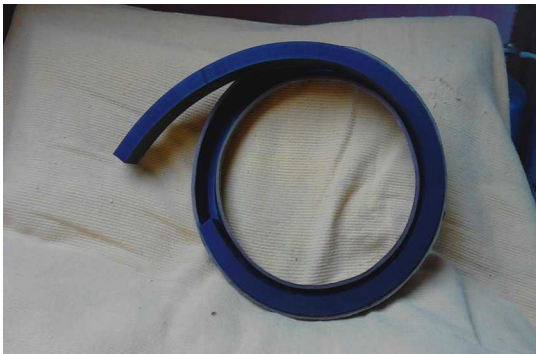
Mèche enlevée, on voit qu'il ne restait effectivement pas grand chose de la lèvre d'étanchéité...

Là, c'est le joint neuf, arrivé tout droit des ateliers de chez Janique, encore cerclé dans son feillard de maintien, et lardé de son jonc de remplissage en élastomère, partiellement sorti sur la photo ci-dessous.

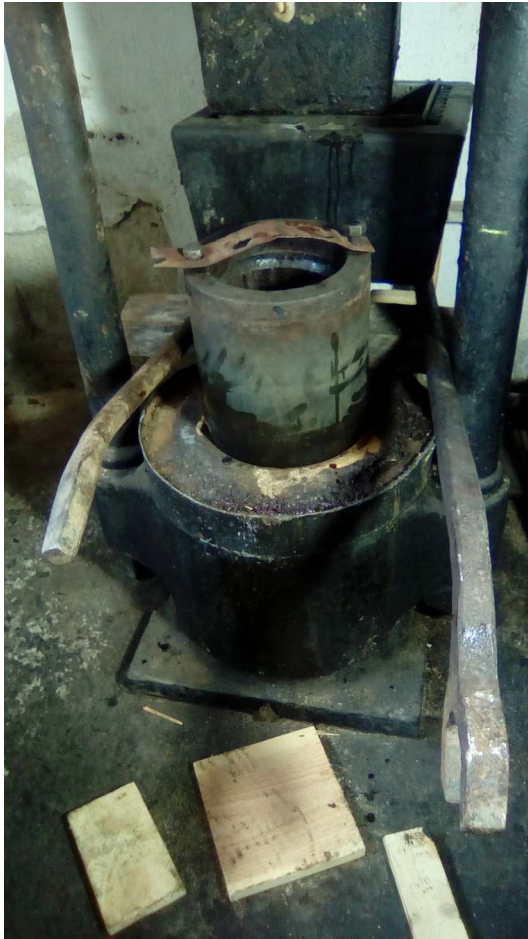
On distingue, au fond du cylindre, le petit trou par où entre l'eau sous pression.
